# **Investigación de un incidente no mortal relacionado con la caída de un operador de trabajos verticales en cuerda**

Gold Coast  
Queensland  
Australia  
24<sup>th</sup> Junio 2008

Informe encargado por  
Asociación Australiana de Trabajos Verticales en Cuerda  
(ARAA)

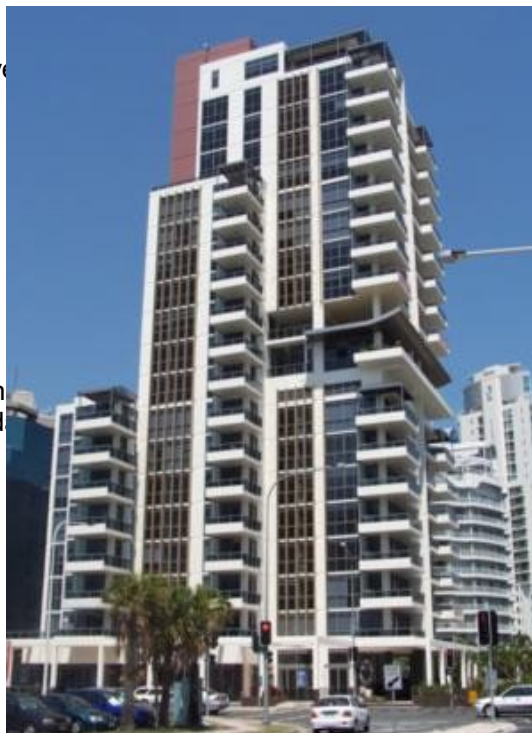
Se trata de un edificio de viviendas de 24 plantas.  
El incidente se produjo en la cara este del edificio  
(véase la imagen de la derecha).

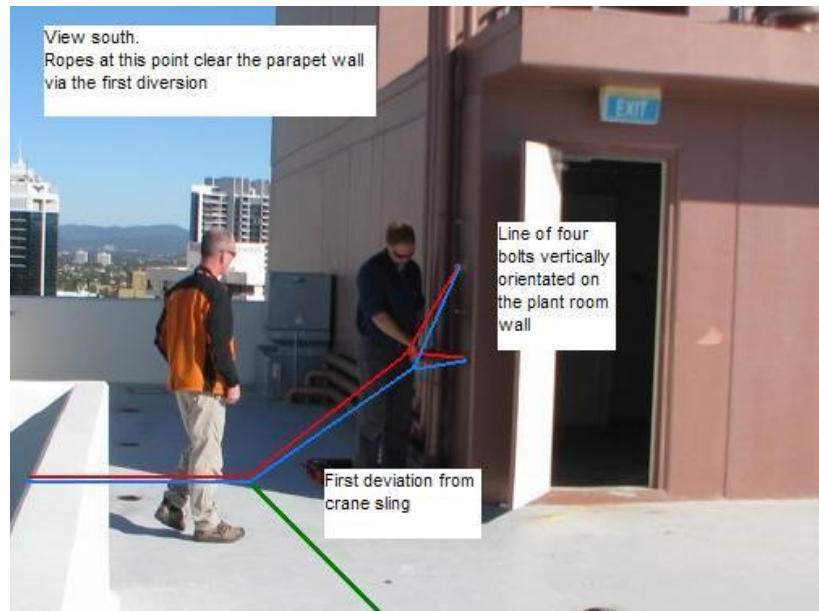
3. A continuación, el operario A comenzó a bajar las cuerdas por encima del parapeto y la estructura metálica del parasol.

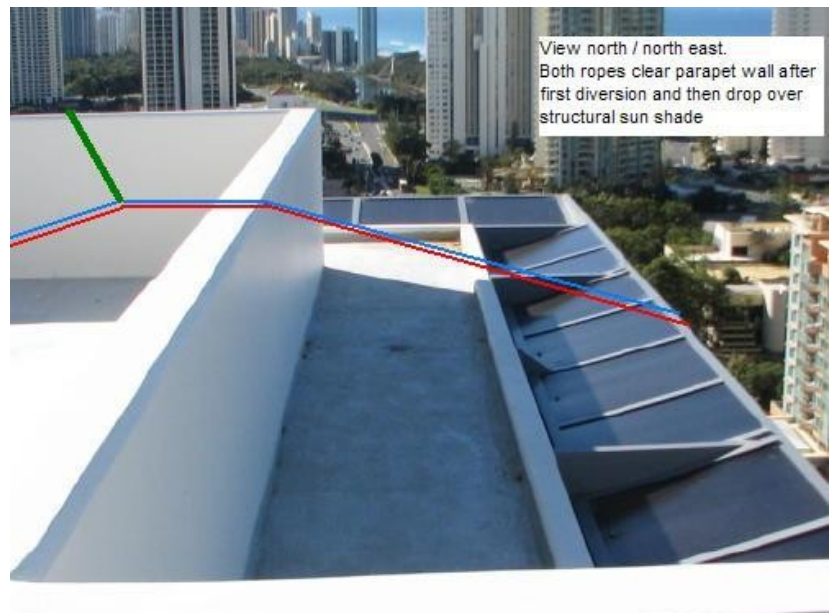
5. A continuación, el operario A conectó el descensor y el seguro, trepó por el parapeto y descendió por encima del parasol, instalando un protector de borde sobre la marcha. El protector de borde se fijó a la cuerda con una sección de cuerda pequeña de 2 mm.

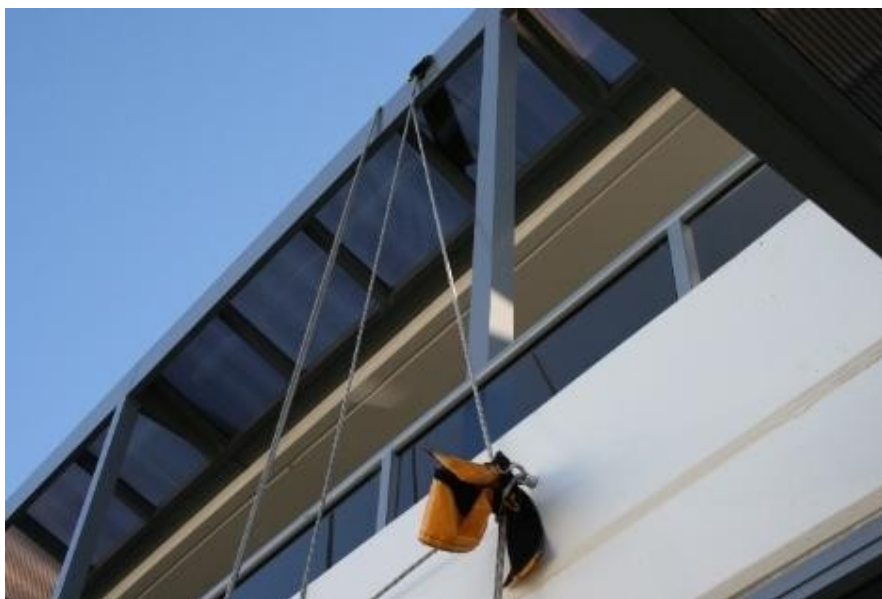
Cuando se bajó la cuerda por el lateral (para alargar el juego y llegar al suelo), el protector de cuerda superior (de la sombrilla) que estaba atado a la cuerda se bajó sobre el mosquetón de desvío inferior situado en la cara de la pared del balcón. El protector de la cuerda se enganchó y se atascó en el mosquetón. Esto provocó que la cuerda sobrante (que seguía bajando por la pared) cayera dentro y detrás de la zona del balcón.

Vista del anclaje de desviación con el protector de cuerda claramente atascado en el mosquetón de conexión. Obsérvese que la cuerda de reserva se ha desplazado en algún momento del incidente por detrás del anclaje de desviación adyacente. No hay indicios de que la cuerda de reserva o el dispositivo se hayan cargado durante el incidente.

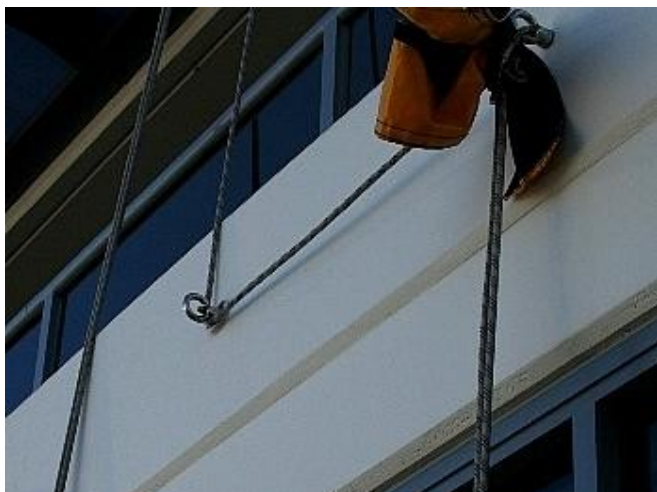
Primer plano que muestra claramente la cuerda de reserva detrás del ancla de desviación adyacente

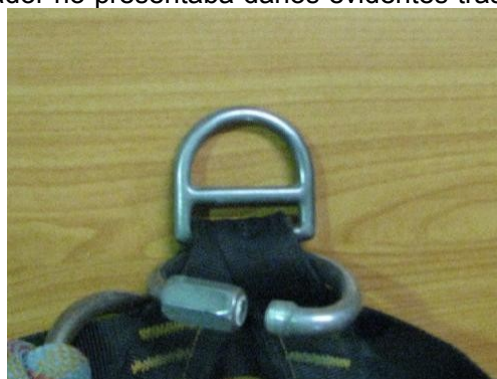
c. Arnés: el arnés que llevaba el trabajador implicado era un arnés industrial Rock Empire, que se utilizaba junto con otro arnés de pecho. El único daño que presentaba el arnés era en la zona en la que había sido cortado por los paramédicos. La anilla D de la cintura, que habría soportado el impacto de la caída, no presentaba daños perceptibles a simple vista.

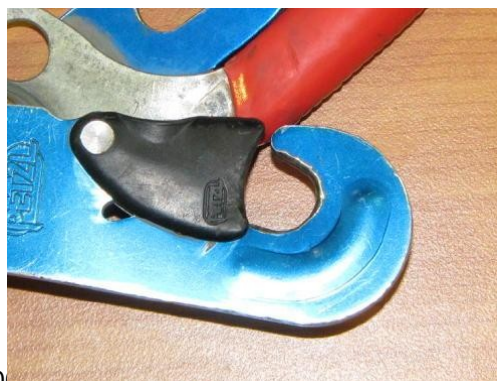
e. Dispositivo B/U - En el momento del incidente se estaba utilizando un Shunt de Petzl como dispositivo de reserva. El Shunt no presentaba daños y seguía funcionando con normalidad. En el momento de la detención del trabajador que caía, el Shunt parece haber soportado muy poca carga (véase el párrafo d. anterior).

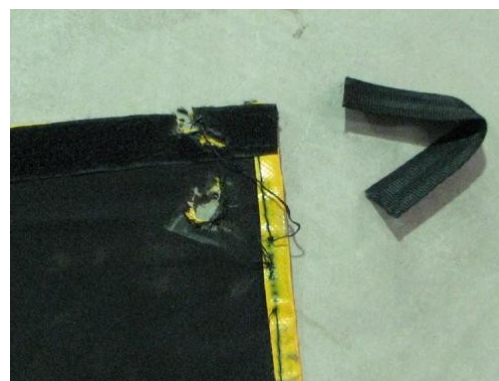
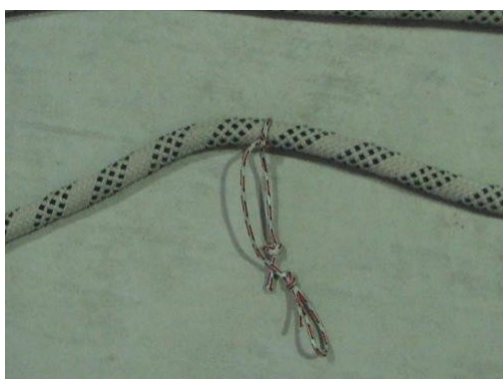
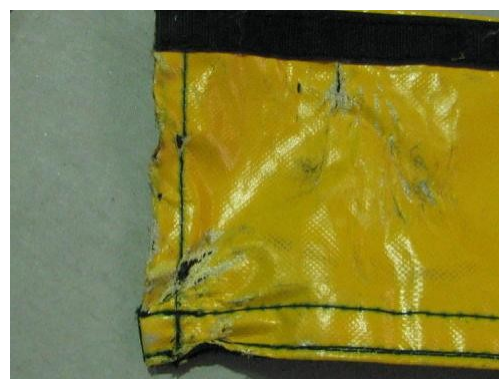
La protección de los bordes se ató a la cuerda y no a la estructura, la protección de los bordes se bajó al mosquetón de desvío cuando se bajaron las cuerdas. Si se hubiera atado a la estructura podría haber permanecido en su sitio en la sombrilla.

**b. Protección de bordes** - Se instaló una funda de cuerda con cierre de velcro de Cordura / PVC en ambas cuerdas en el punto en el que los cabos superaban el borde superior del parapeto/sombrilla inferior y se desviaban por segunda vez. La funda se fijó a la cuerda de trabajo con un pequeño tramo de cuerda accesoria de 2 mm (abajo) para mantenerla en su sitio. El manguito del borde se quemó y resultó dañado por la cuerda de trabajo que lo atravesó a gran velocidad durante la caída sin sujeción del operario herido (izquierda e inferior derecha).
