# **Investigación de un incidente no mortal relacionado con la caída de un operador de trabajos verticales en cuerda**

Gold Coast  
Queensland  
Australia  
24<sup>th</sup> Junio 2008

Informe encargado por  
Asociación Australiana de Trabajos Verticales en  
Cuerda (ARAA)

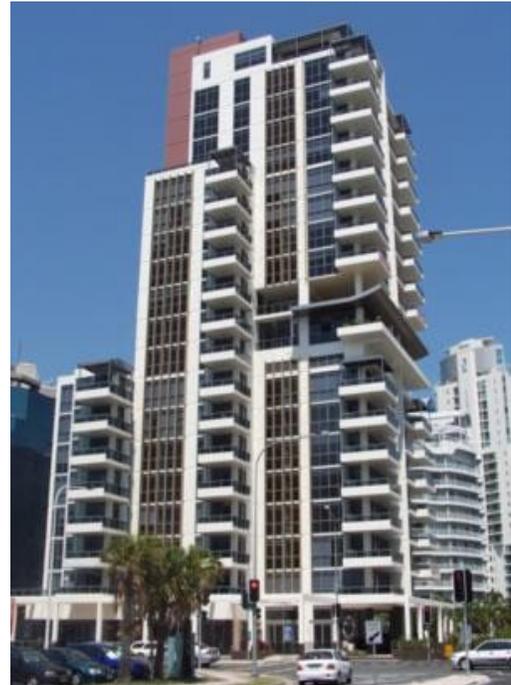
Cara Este

Se trata de un edificio de viviendas de 24 plantas.  
El incidente se produjo en la cara este del edificio  
(véase la imagen de la derecha).

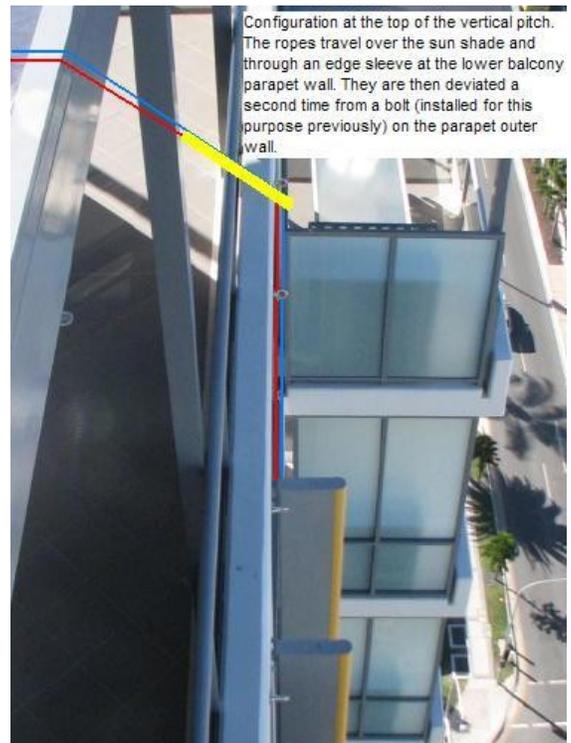
Configuration at the top of the vertical pitch. The ropes travel over the sun shade and through an edge sleeve at the lower balcony parapet wall. They are then deviated a second time from a bolt (installed for this purpose previously) on the parapet outer wall.

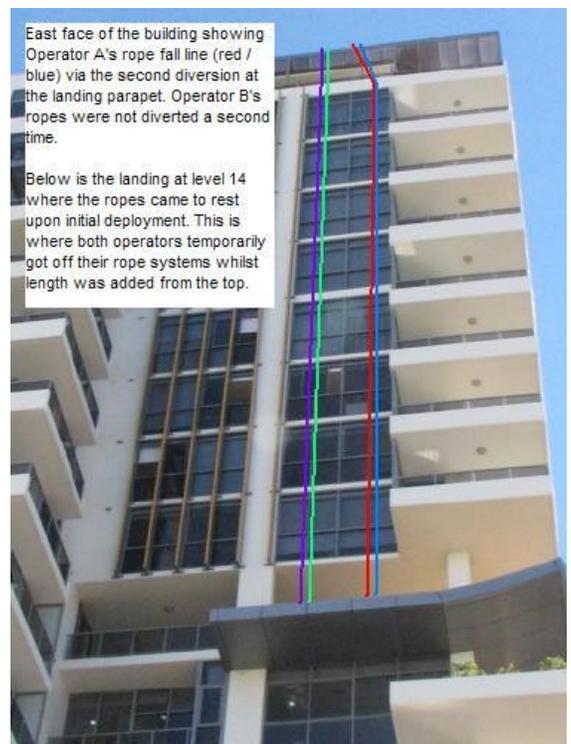
East face of the building showing Operator A's rope fall line (red / blue) via the second diversion at the landing parapet. Operator B's ropes were not diverted a second time.

Below is the landing at level 14 where the ropes came to rest upon initial deployment. This is where both operators temporarily got off their rope systems whilst length was added from the top.

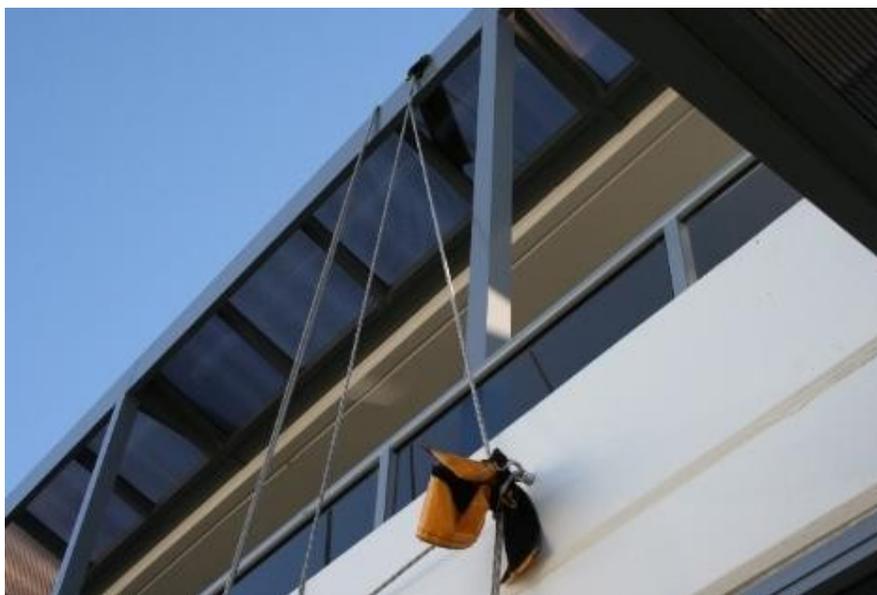
Cuando se bajó la cuerda por el lateral (para alargar el juego y llegar al suelo), el protector de cuerda superior (de la sombrilla) que estaba atado a la cuerda se bajó sobre el mosquetón de desvío inferior situado en la cara de la pared del balcón. El protector de la cuerda se enganchó y se atascó en el mosquetón. Esto provocó que la cuerda sobrante (que seguía bajando por la pared) cayera dentro y detrás de la zona del balcón.

Cuando el operario A comprobó sus cuerdas desde el nivel inferior, la cuerda floja estaba oculta detrás de la pared del balcón y con el protector de cuerda atascado en el mosquetón y atado con cuerda de 2 mm, habría sido extremadamente difícil para el operario atravesarlo simplemente tirando de las cuerdas hacia abajo. Desde su posición de visión - directamente debajo del nivel 14 mirando hacia el nivel 23 - habría sido difícil darse cuenta de la situación. Mientras el operario A cargaba las cuerdas, la cuerda de 2 mm se arrancó del lazo de sujeción del protector de cuerda. Esto hizo que la cuerda tirara a través del protector de cuerda. La cuerda floja restante que estaba detrás de la pared del balcón fue entonces tirada hacia arriba y sobre la pequeña pared del balcón y a través del protector de la cuerda, hasta que toda la cuerda floja restante había sido tirada a través de los anclajes.

Vista del anclaje de desviación con el protector de cuerda claramente atascado en el mosquetón de conexión. Obsérvese que la cuerda de reserva se ha desplazado en algún momento del incidente por detrás del anclaje de desviación adyacente. No hay indicios de que la cuerda de reserva o el dispositivo se hayan cargado durante el incidente.

La protección de los bordes se ató a la cuerda y no a la estructura, la protección de los bordes se bajó al mosquetón de desvío cuando se bajaron las cuerdas. Si se hubiera atado a la estructura podría haber permanecido en su sitio en la sombrilla.

Después de cambiar el aparejo, es necesario realizar una comprobación completa del sistema desde los anclajes hasta el suelo. En esta situación se omitió el tramo desde el parasol hasta el segundo mosquetón de desvío, de ahí la cuerda floja en el sistema.

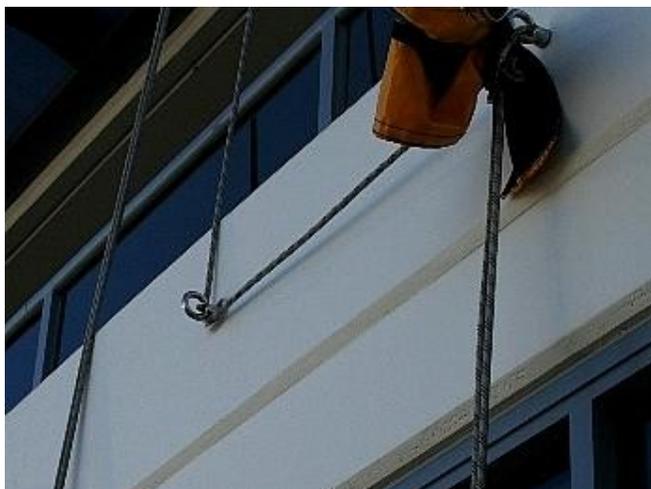
Primer plano que muestra claramente la cuerda de reserva detrás del ancla de desviación adyacente

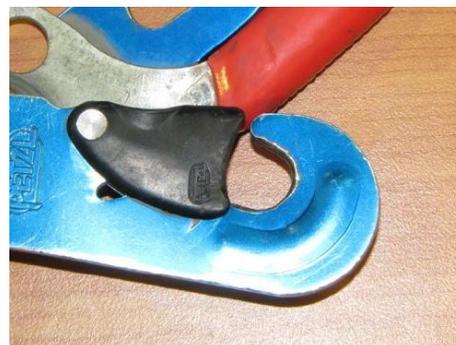
e. Dispositivo B/U - En el momento del incidente se estaba utilizando un Shunt de Petzl como dispositivo de reserva. El Shunt no presentaba daños y seguía funcionando con normalidad. En el momento de la detención del trabajador que caía, el Shunt parece haber soportado muy poca carga (véase el párrafo d. anterior).

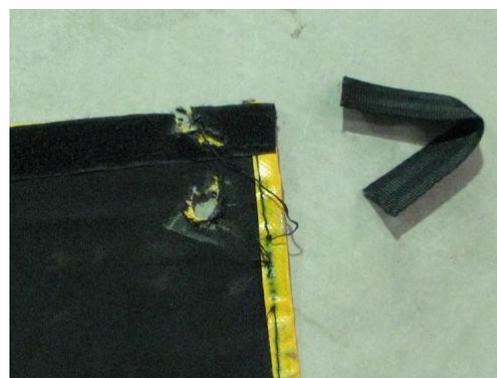
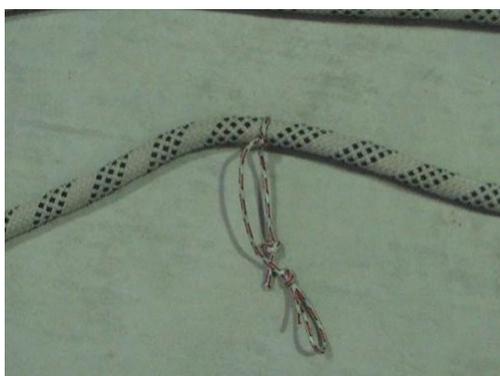
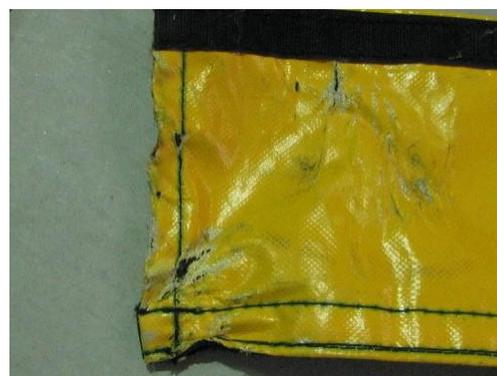
**b. Protección de bordes** - Se instaló una funda de cuerda con cierre de velcro de Cordura / PVC en ambas cuerdas en el punto en el que los cabos superaban el borde superior del parapeto/sombrilla inferior y se desviaban por segunda vez. La funda se fijó a la cuerda de trabajo con un pequeño tramo de cuerda accesoria de 2 mm (abajo) para mantenerla en su sitio. El manguito del borde se quemó y resultó dañado por la cuerda de trabajo que lo atravesó a gran velocidad durante la caída sin sujeción del operario herido (izquierda e inferior derecha).
