# **Investigación de un incidente no mortal relacionado con la caída de un operador de trabajos verticales en cuerda**

Gold Coast  
Queensland  
Australia  
24<sup>th</sup> Junio 2008

Informe encargado por  
Asociación Australiana de Trabajos Verticales en Cuerda  
(ARAA)

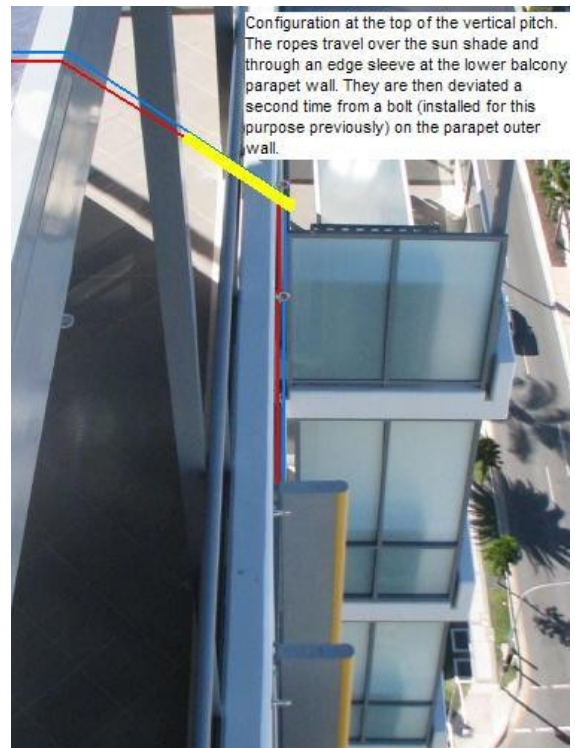
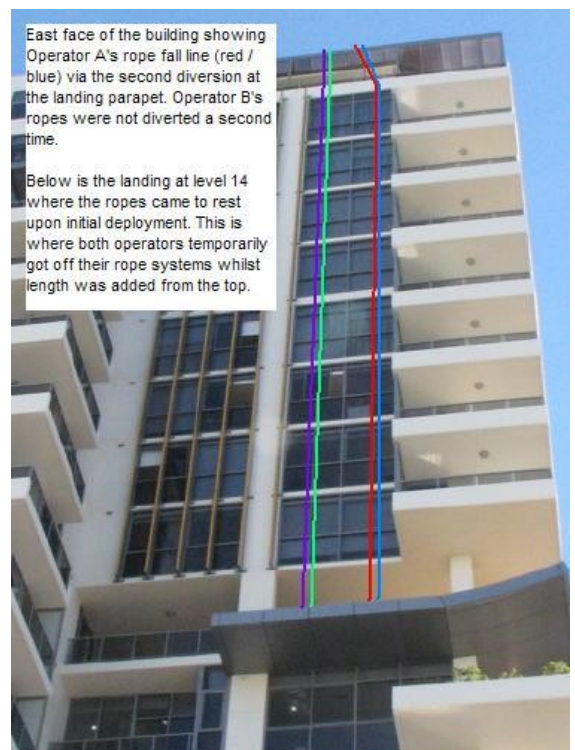
18. A continuación, el operador A cayó desde el nivel 13 hasta aproximadamente 5 m por encima del nivel 4 (el nivel 4 es el nivel del suelo).

19. Tras su caída, el operario A se enganchó en un tapajuntas metálico de un elemento arquitectónico situado por encima del nivel del suelo.

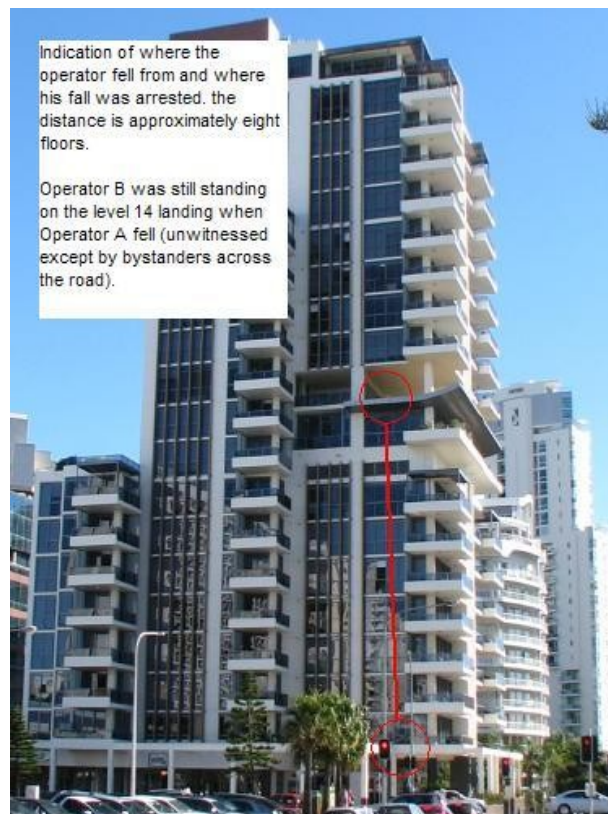
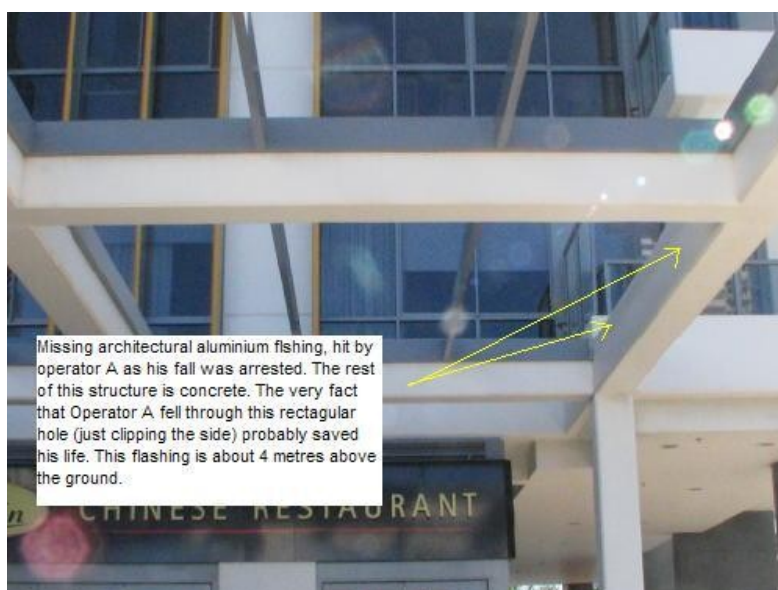
Cuando se bajó la cuerda por el lateral (para alargar el juego y llegar al suelo), el protector de cuerda superior (de la sombrilla) que estaba atado a la cuerda se bajó sobre el mosquetón de desvío inferior situado en la cara de la pared del balcón. El protector de la cuerda se enganchó y se atascó en el mosquetón. Esto provocó que la cuerda sobrante (que seguía bajando por la pared) cayera dentro y detrás de la zona del balcón.

Cuando el operario A comprobó sus cuerdas desde el nivel inferior, la cuerda floja estaba oculta detrás de la pared del balcón y con el protector de cuerda atascado en el mosquetón y atado con cuerda de 2 mm, habría sido extremadamente difícil para el operario atravesarlo simplemente tirando de las cuerdas hacia abajo. Desde su posición de visión - directamente debajo del nivel 14 mirando hacia el nivel 23 - habría sido difícil darse cuenta de la situación. Mientras el operario A cargaba las cuerdas, la cuerda de 2 mm se arrancó del lazo de sujeción del protector de cuerda. Esto hizo que la cuerda tirara a través del protector de cuerda. La cuerda floja restante que estaba detrás de la pared del balcón fue entonces tirada hacia arriba y sobre la pequeña pared del balcón y a través del protector de la cuerda, hasta que toda la cuerda floja restante había sido tirada a través de los anclajes.

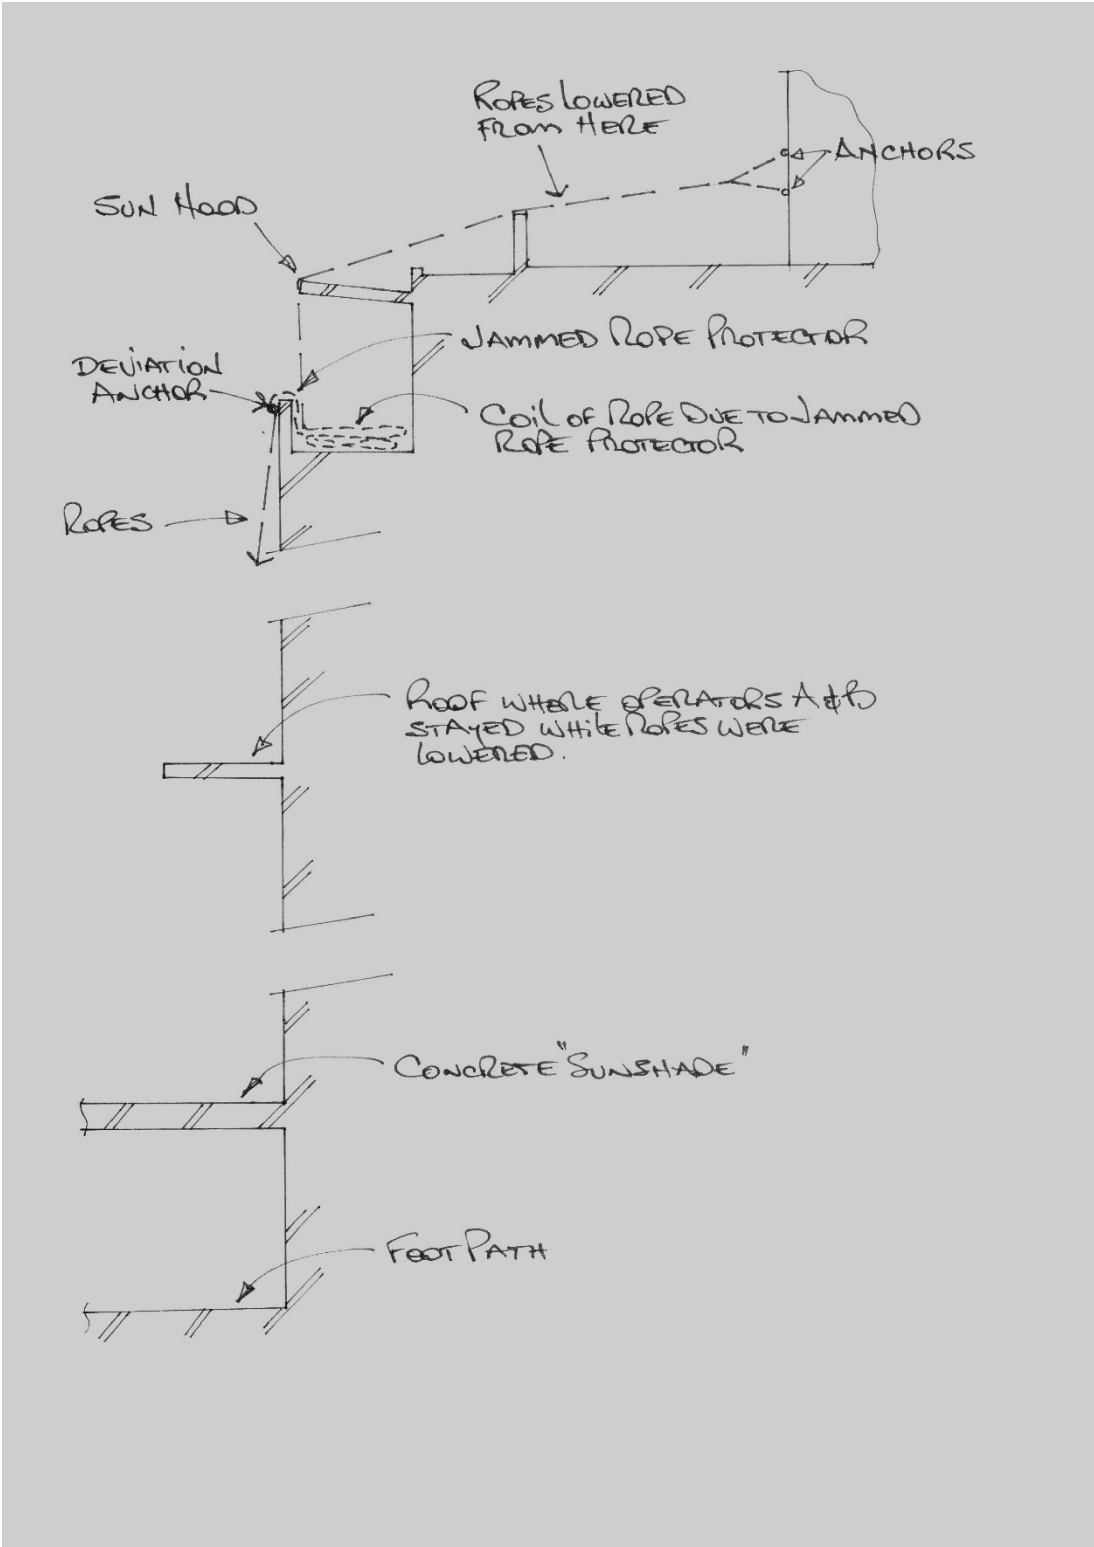
Primer plano que muestra claramente la cuerda de reserva detrás del ancla de desviación adyacente
