# **Investigación de un incidente no mortal relacionado con la caída de un operador de trabajos verticales en cuerda**

Gold Coast  
Queensland  
Australia  
24<sup>th</sup> Junio 2008

Informe encargado por  
Asociación Australiana de Trabajos Verticales en  
Cuerda (ARAA)

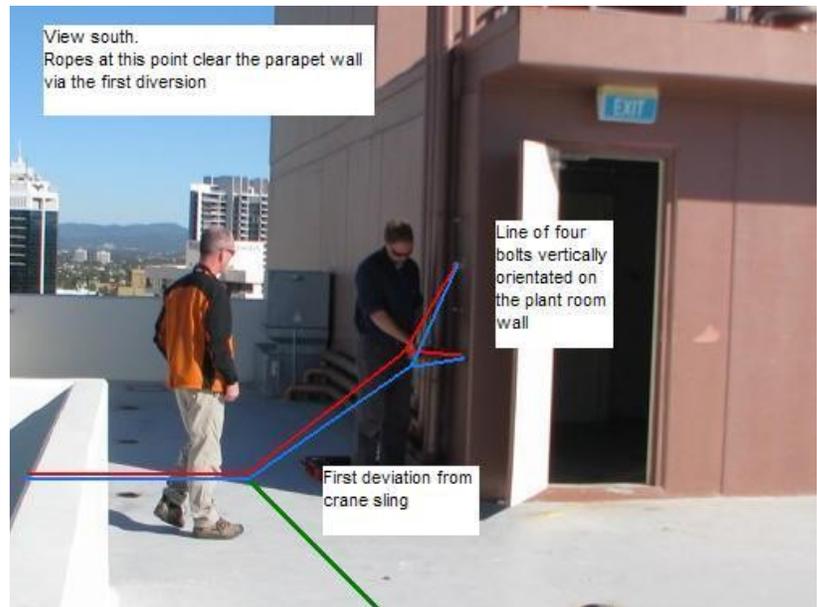
3. A continuación, el operario A comenzó a bajar las cuerdas por encima del parapeto y la estructura metálica del parasol.

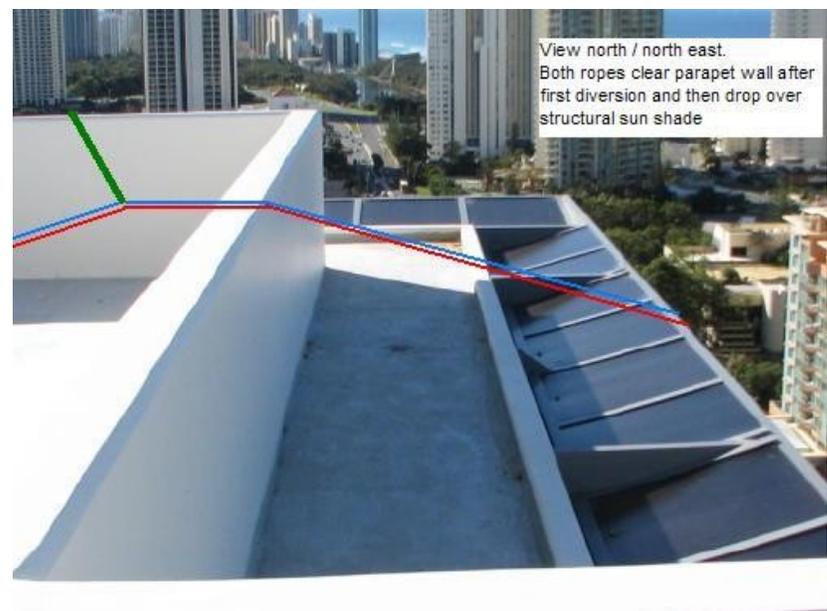
5. A continuación, el operario A conectó el descensor y el seguro, trepó por el parapeto y descendió por encima del parasol, instalando un protector de borde sobre la marcha. El protector de borde se fijó a la cuerda con una sección de cuerda pequeña de 2 mm.
